Anexo fotográfico de la situación actual

“ZM – PIEDRAS NEGRAS – (COAHUILA) - 2019”

“CONSTRUCCIÓN DE INFRAESTRUCTURA VIAL Y PEATONAL EN LOS CRUCES DEL ARROYO EL SOLDADO PARA INCREMENTAR LA CAPACIDAD HIDRÁULICA DEL CAUCE EN PIEDRAS NEGRAS”

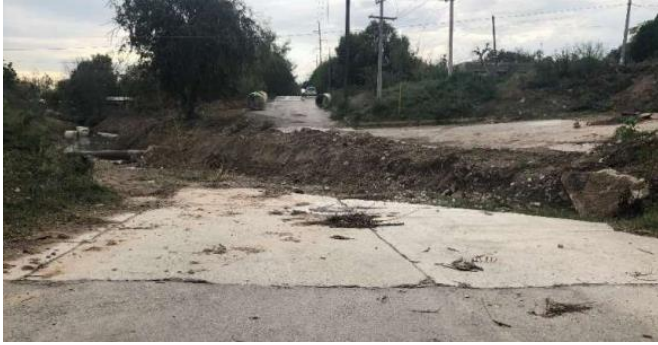
Vado Padre de las Casas: Cruce interrumpido completamente

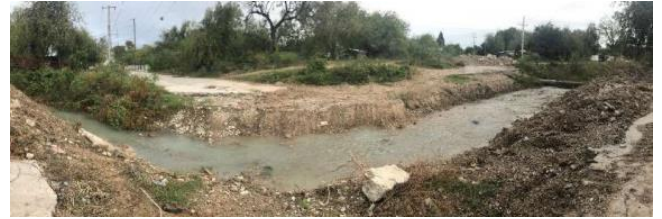
Vado Padre de las Casas: Solo se utiliza para el tránsito del agua, los vehículos transitan por el cruce más cercano el del Puente Victoria

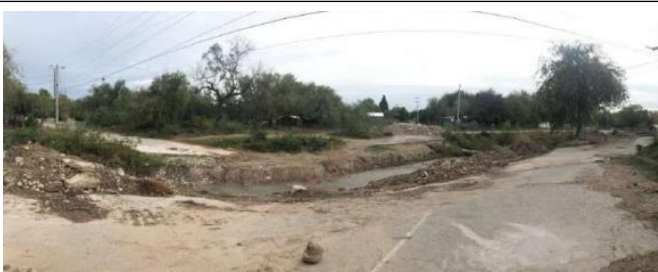
Vado Padre de las Casas: Está compuesto solamente por terracerías (en malas condiciones) IRI 9

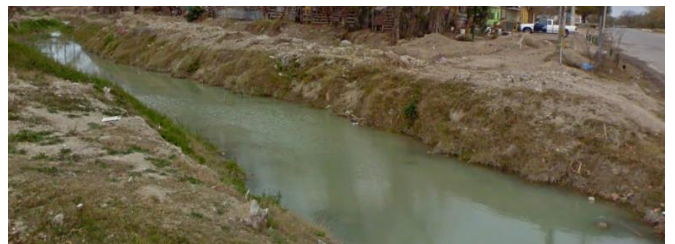
Vado Padre de las Casas: Arroyo azolvado

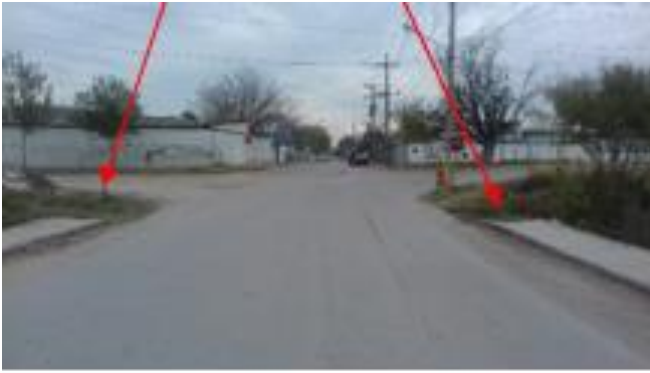
Puente Victoria: Banquetas en regulares condiciones de 0.65 metros de ancho cada una

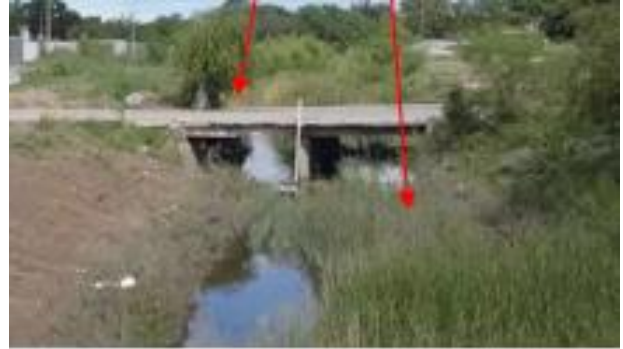
Puente Victoria: Vista lateral del puente azolvado (la maleza es muy abundante)

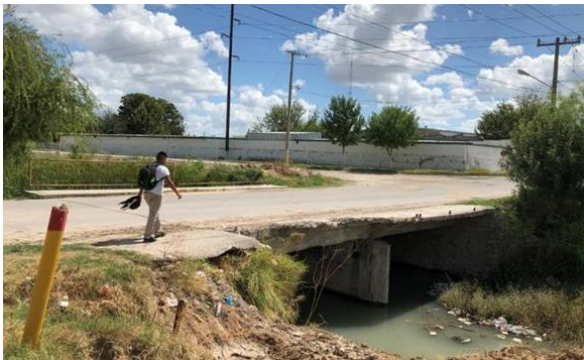
Puente Victoria: Puente en regulares condiciones, a base de un muro de concreto armado y dos aleros de piedra, tiene superficie asfáltica, IRI 5

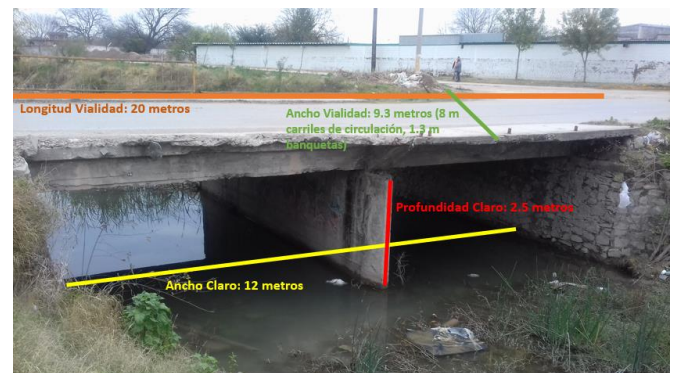
Puente Victoria: Dimensiones

Dimensiones de la Vialidad: 20 metros de longitud, Ancho Total de 9.3 metros (8 metros de carriles de circulación y 1.3 metros de banquetas)

Dimensiones del Claro: 9.3 metros de longitud, 12 metros de ancho y 2.5 metros de profundidad

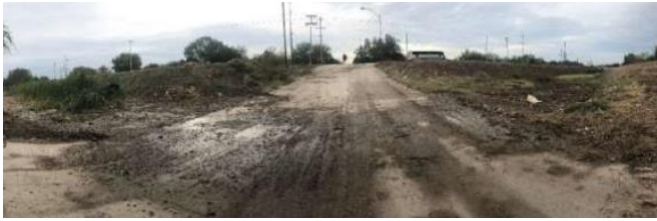
Vado Viejo al Moral: vado vehicular en regulares condiciones, IRI de 6

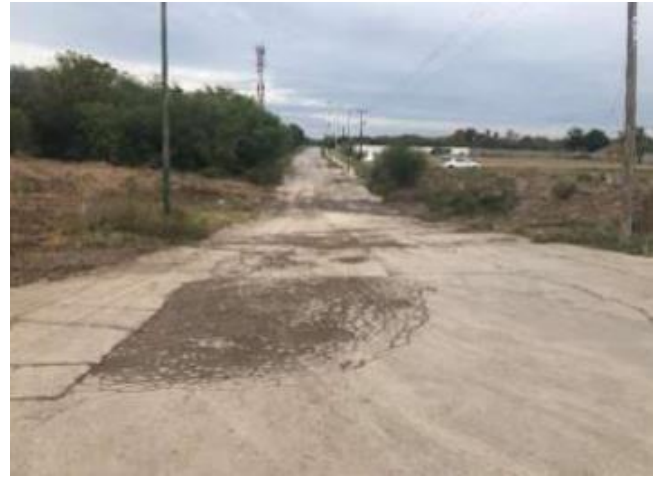
Vado Viejo al Moral: no cuenta con banquetas, ni guarniciones, ni alumbrado, ni señalamiento horizontal, ni señalamiento vertical

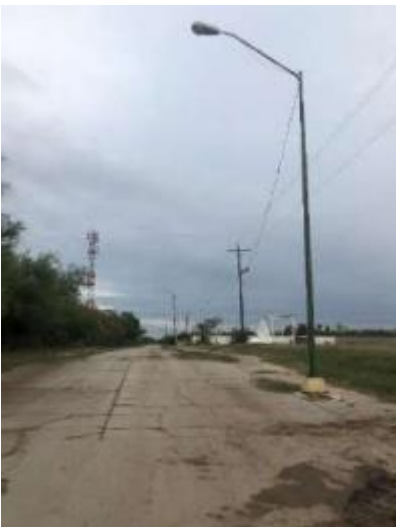
Vado Viejo al Moral: 1 luminaria en regulares condiciones

Vado viejo al Moral: Este vado no cuenta con un claro (como se puede observar la vialidad está a la altura del arroyo, al correr el agua en este vado se dificulta el tránsito)

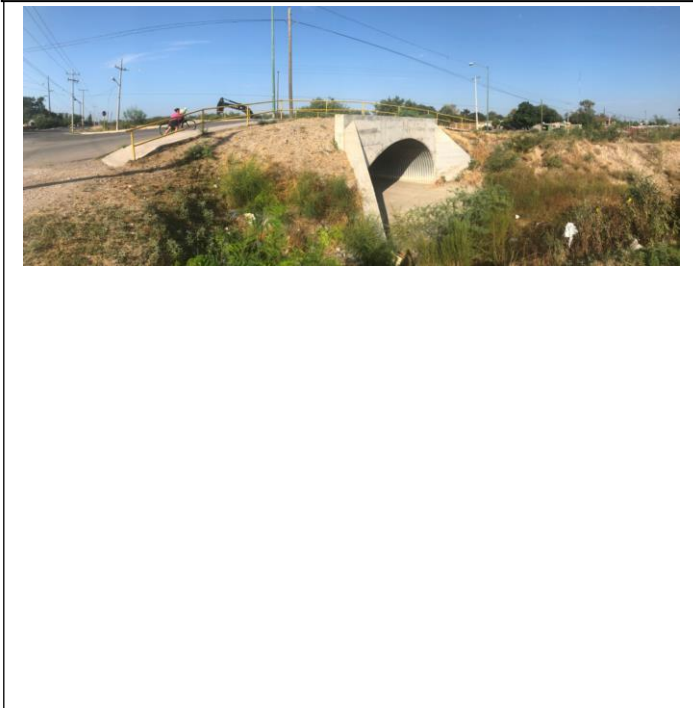
Puente Juaristi: Vista lateral del puente azolvado (la maleza es muy abundante)

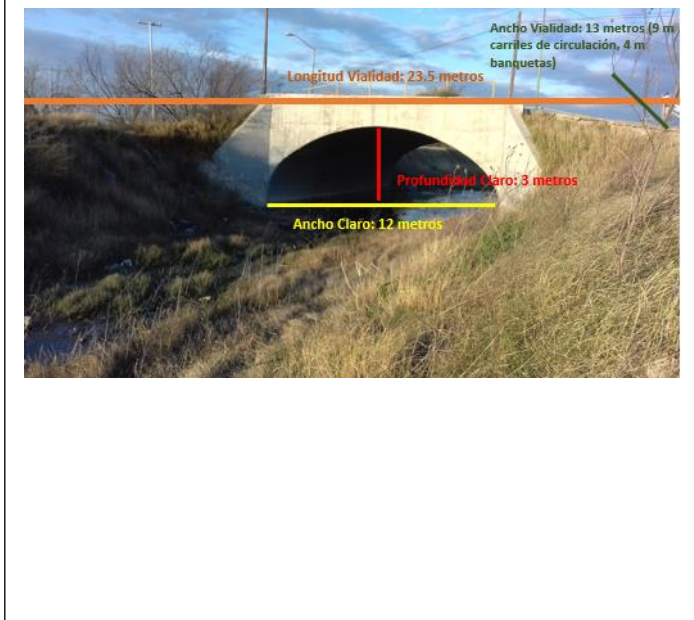
Puente Juaristi: Dimensiones

Dimensiones de la Vialidad: 23.5 metros de longitud, Ancho Total de 13 metros (9 metros de carriles de circulación y 4 metros de banquetas)

Dimensiones del Claro: 13 metros de longitud, 12 metros de ancho y 3 metros de profundidad

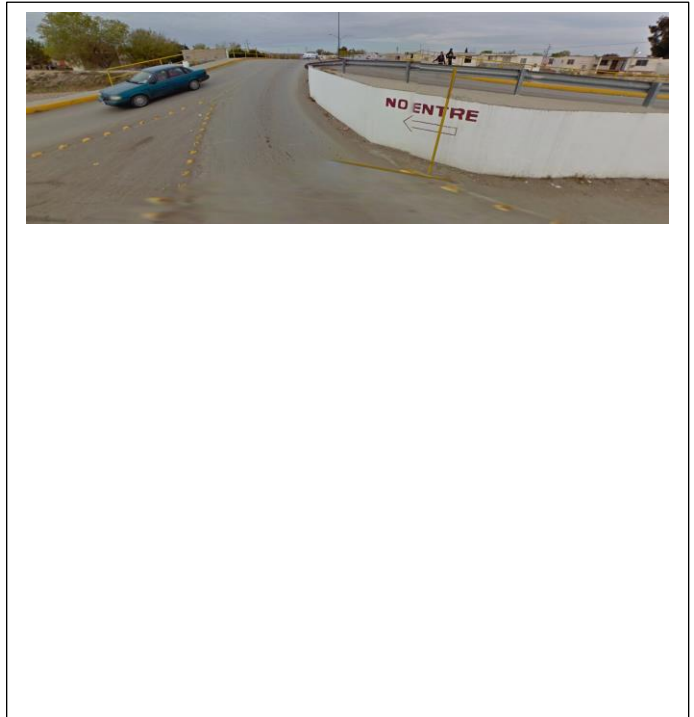
Puente Prol. Cepeda: Puente en regulares condiciones hecho a base de concreto armado y lámina en forma de bóveda, tiene superficie asfáltica, IRI 5

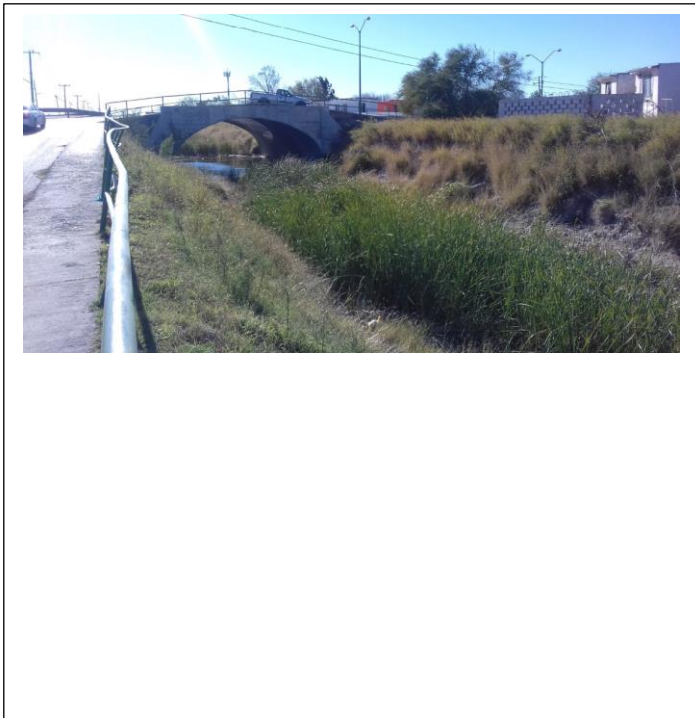
Puente Prol. Cepeda: Vista lateral del puente azolvado (la maleza es muy abundante)

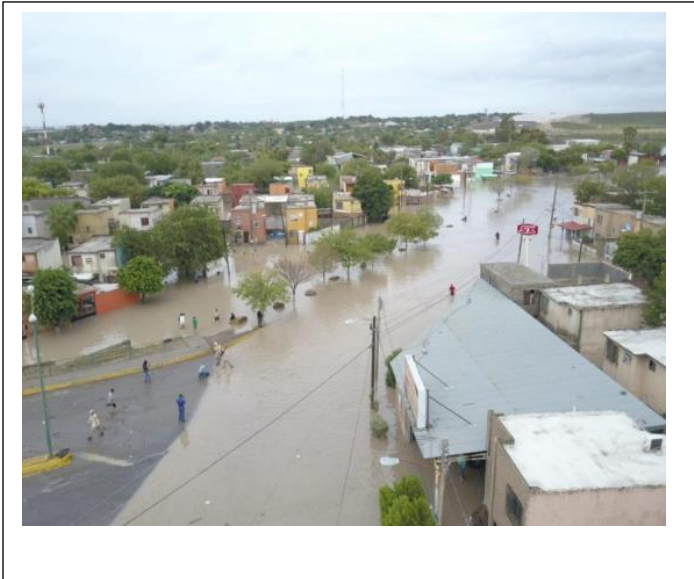
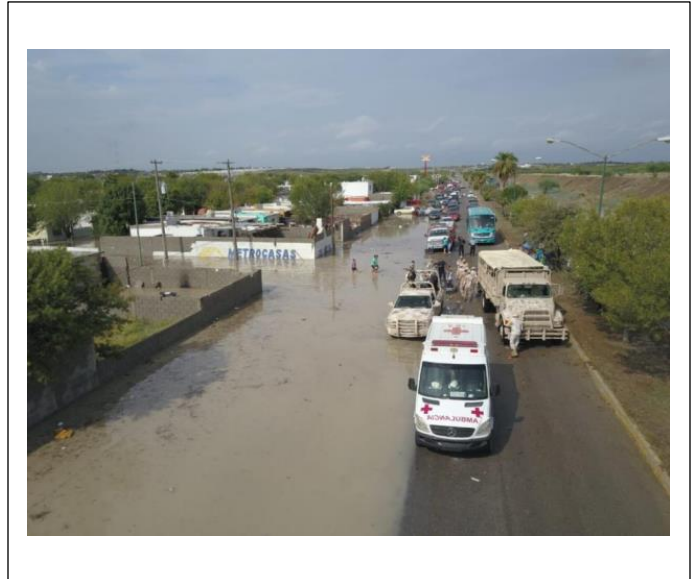
Ante las inclemencias climatológicas, la población sufre dificultades de comunicación vial y peatonal, debido a las características de los puentes actuales y de la poca capacidad hidráulica que genera está situación
